江门市第二运输有限公司“1·15”高处坠落 一般事故调查报告

(2021年3月8日经事故调查组全体调查人员审议通过)

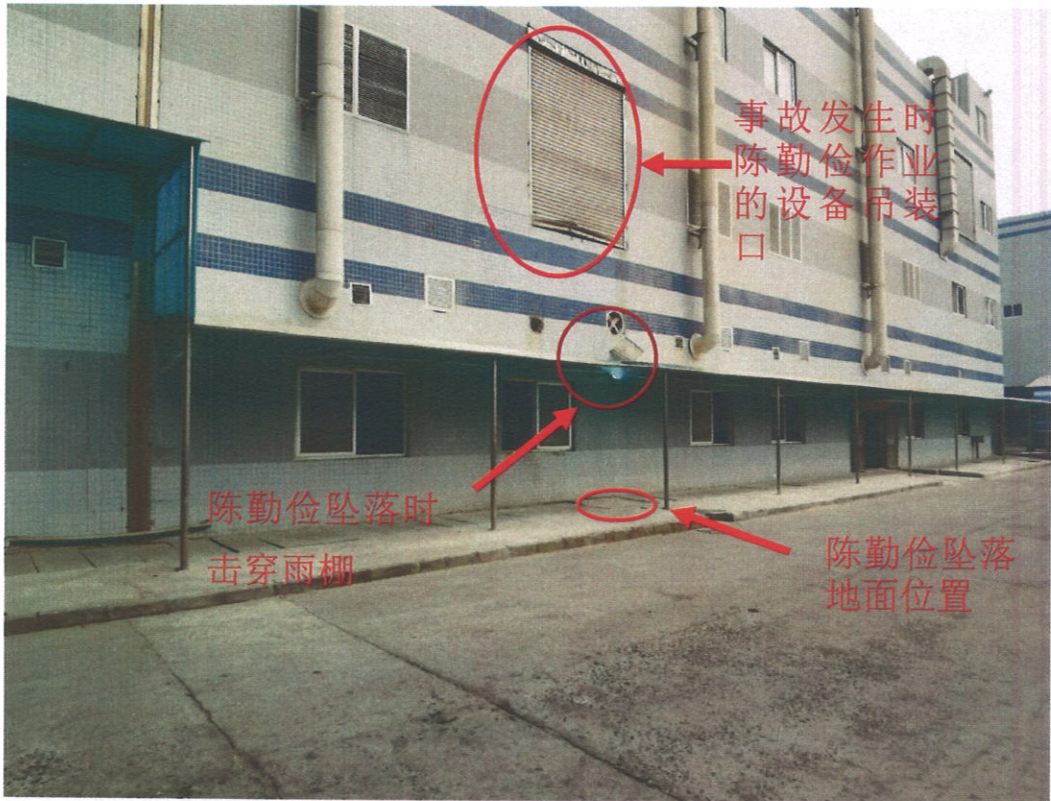
1、事故发生所在的世茂公司电镀车间二楼外墙开设的吊装口

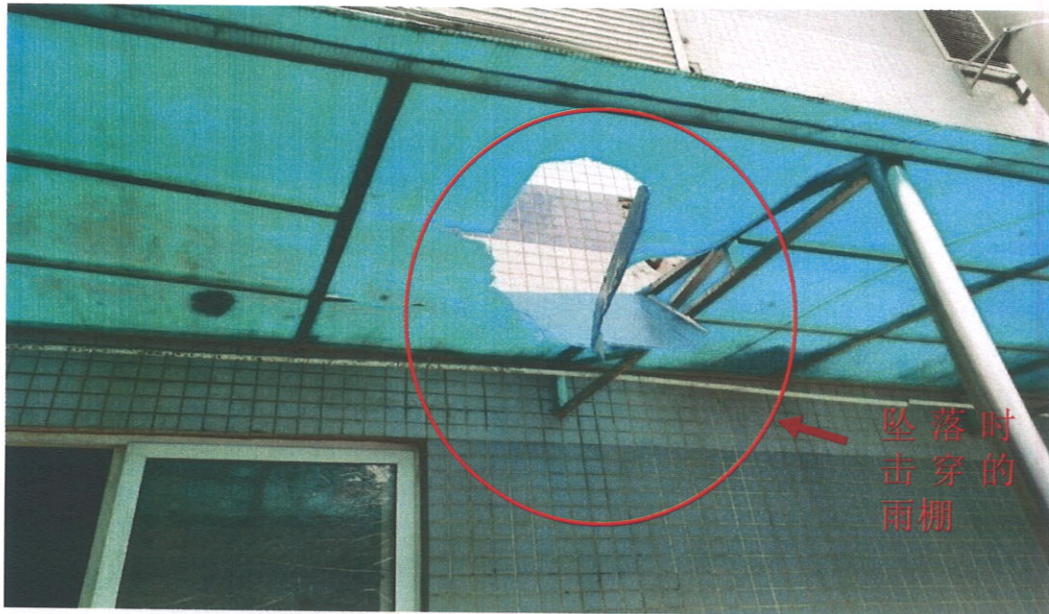
2、陈勤俭坠落时击穿一楼雨棚顶部的现场

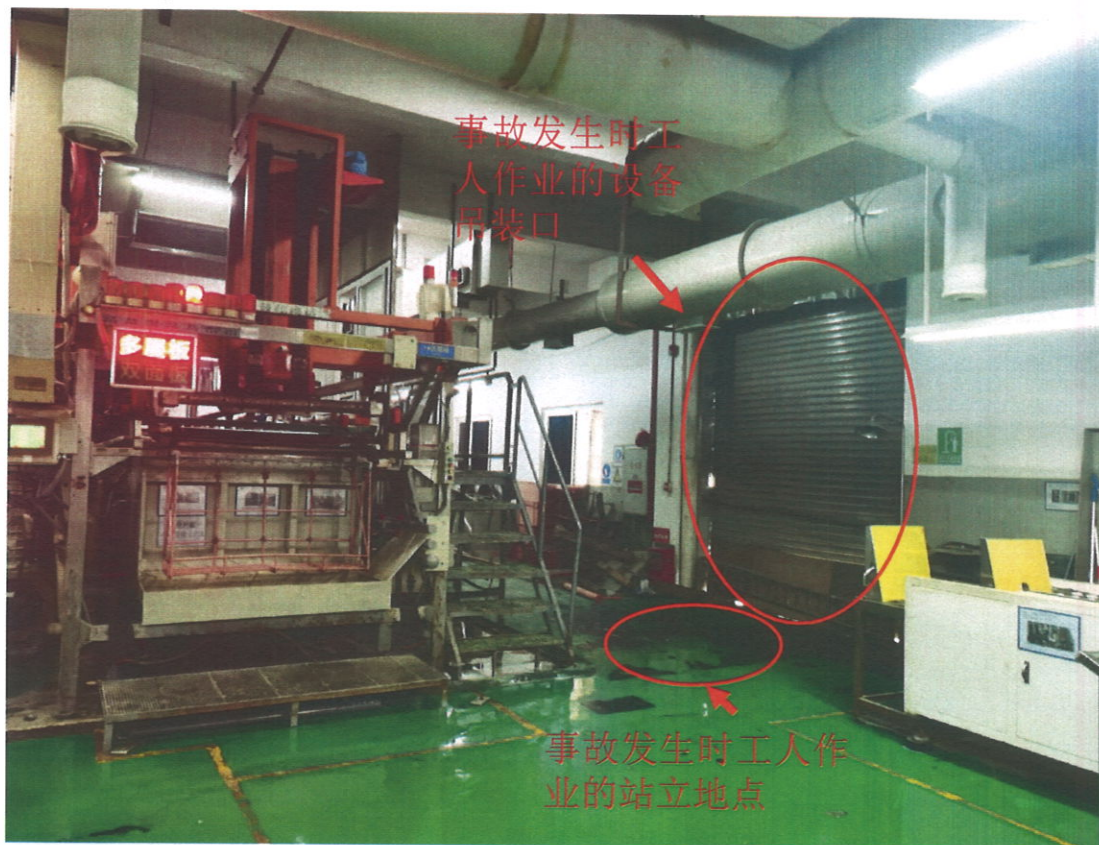
3、事发二楼电镀车间的吊装口

江门市第二运输有限公司吊装作业过程没有制定吊装作业方案，未设置吊装作业平台，未设置防坠落设施，致使吊装口作业人员处于一个不安全的作业环境。由于起重物无法放置在吊钩正下方，作业时斜拉斜吊，违反“吊装作业十不吊”原则。

1、江门市第二运输有限公司要深刻吸取本次事故教训，迅速建立完善的安全生产管理架构，建立、完善本单位安全生产责任制，落实安全生产管理责任，落实对从业人员的安全生产教育和培训，建立事故隐患排查治理制度，制定生产安全事故应急救援预案和定期组织演练，严格根据工程实际情况制定施工方案，及时排除施工过程的安全隐患，落实事故防范措施。

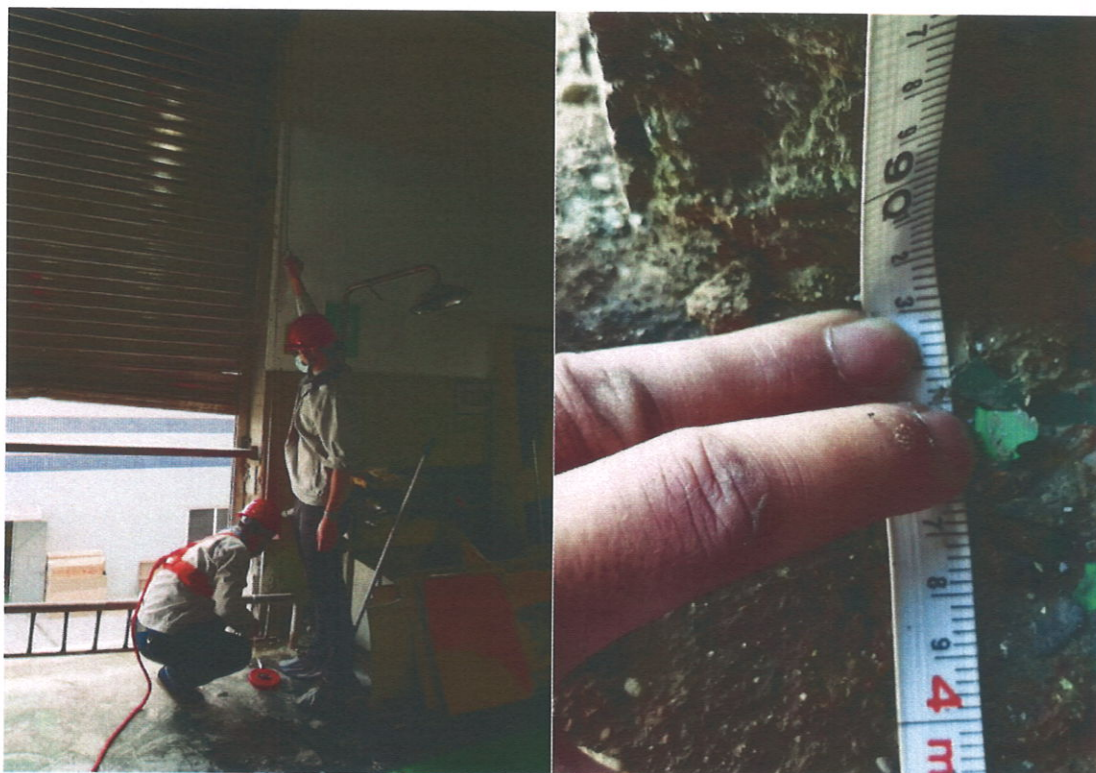
4、事发的吊装口高 3.9 米

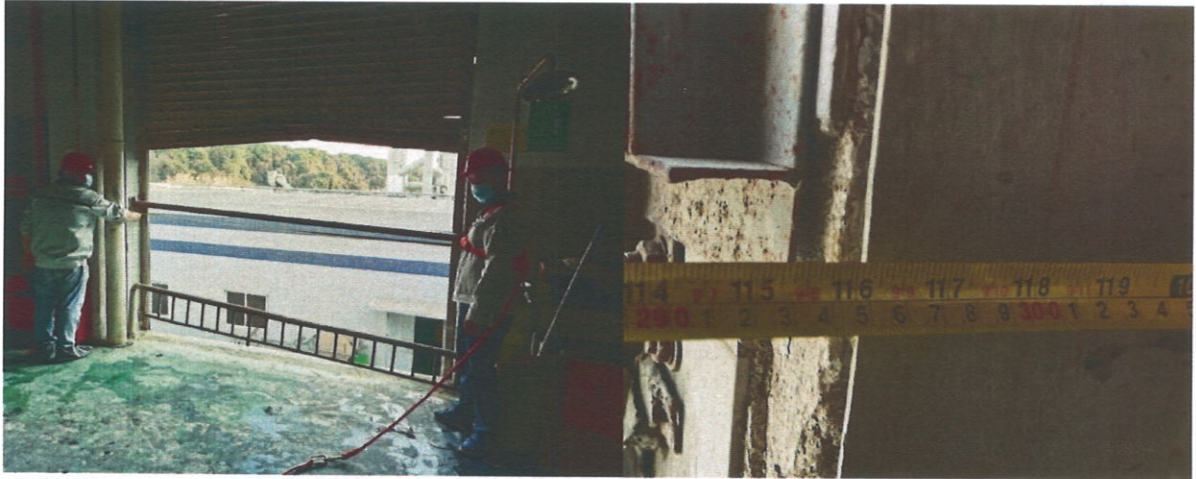
5、事发的吊装口宽 2.95 米

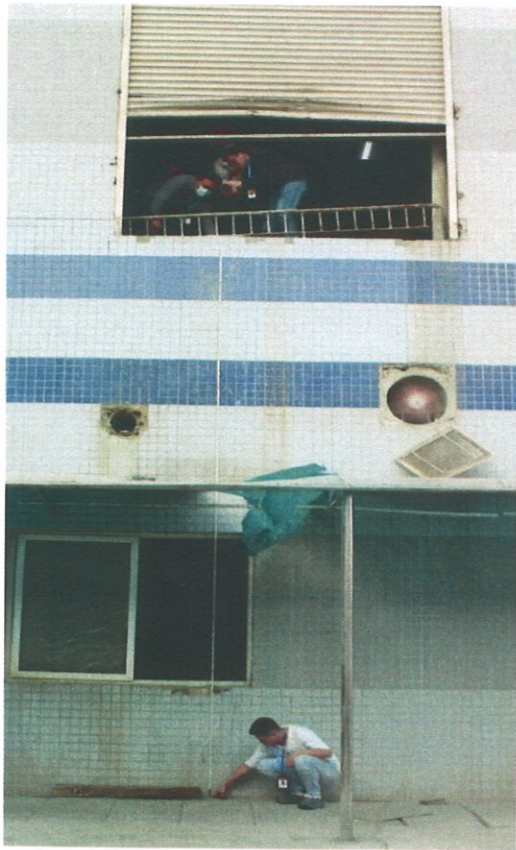
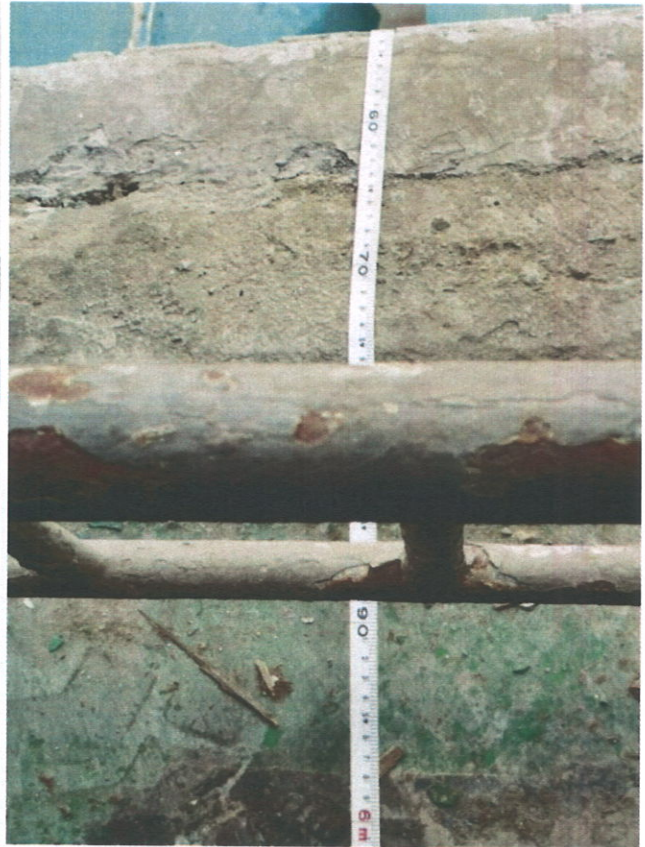
6、吊装口离地面高 5.54 米

陈勤俭安全意识淡薄，在没有任何防坠落设施的情况下未系安全带在离地面高 5.54 米的吊装口作业。

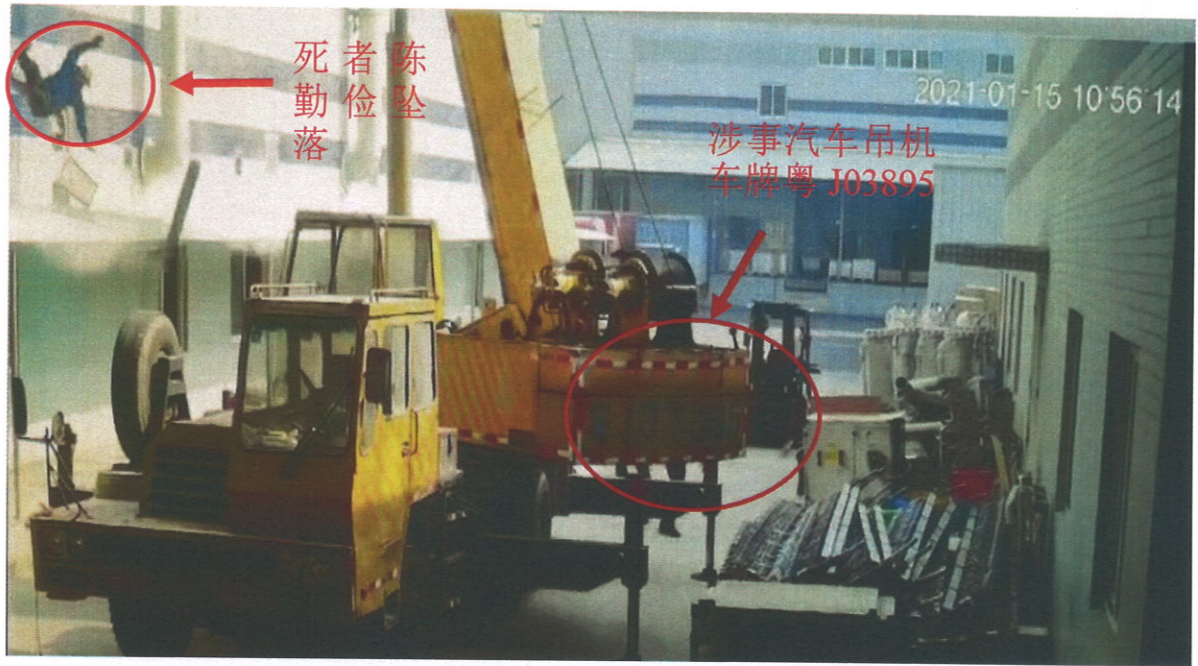
7、事发时的现场视频截图

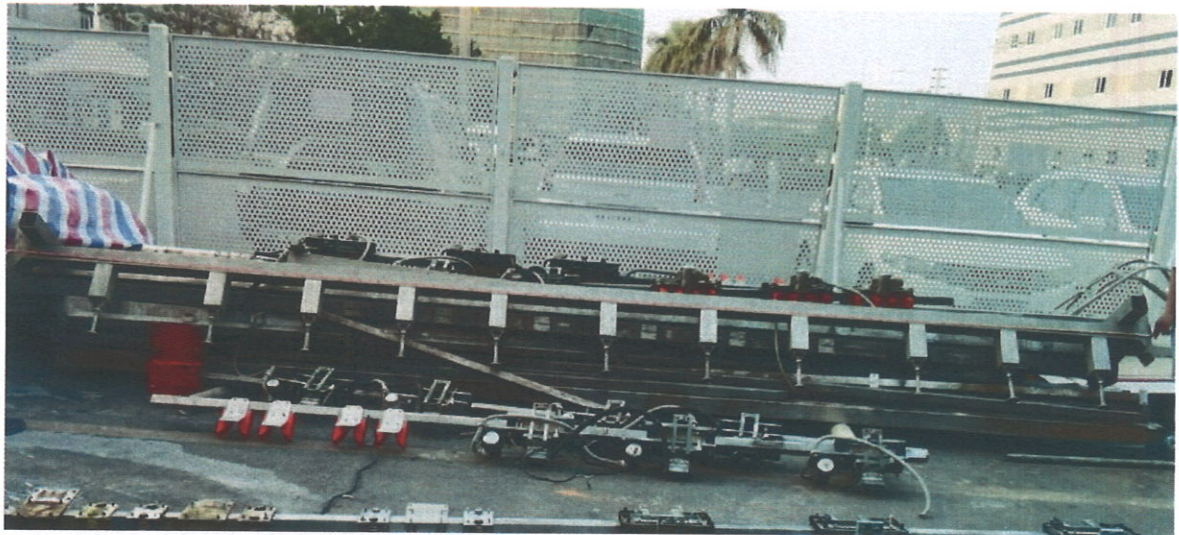
8、事发时吊运的长条状设备之一，长度为 6.25 米

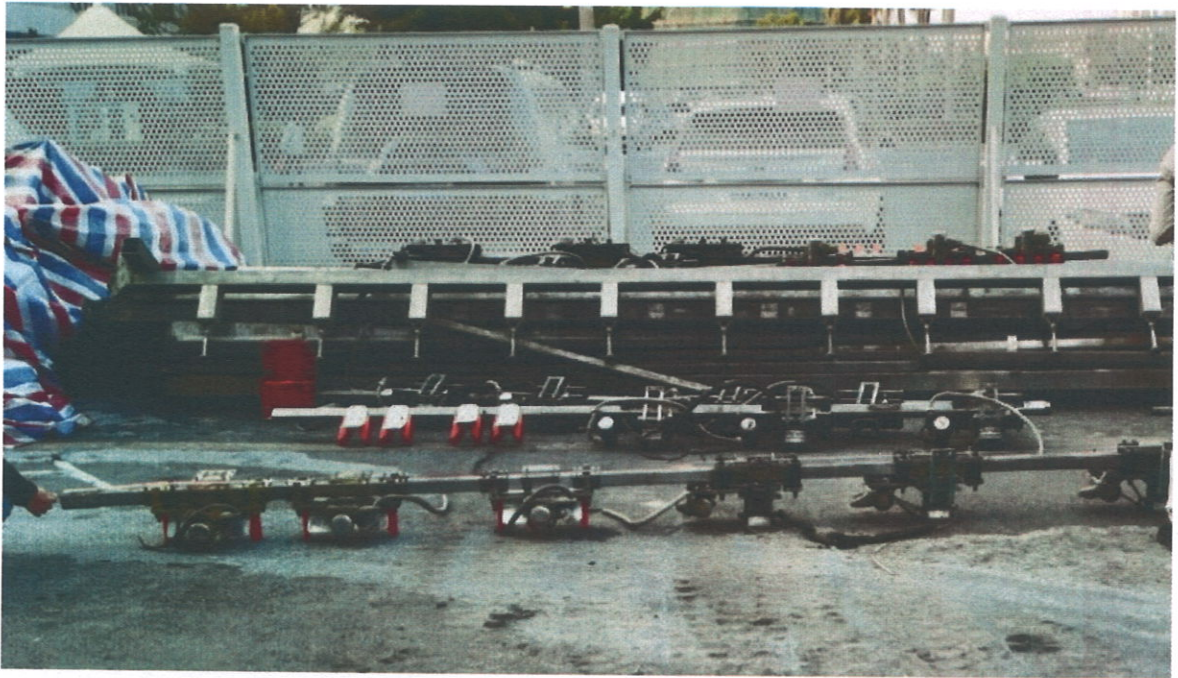
9、事发时吊运的长条状设备之一，长度为 4.5 米

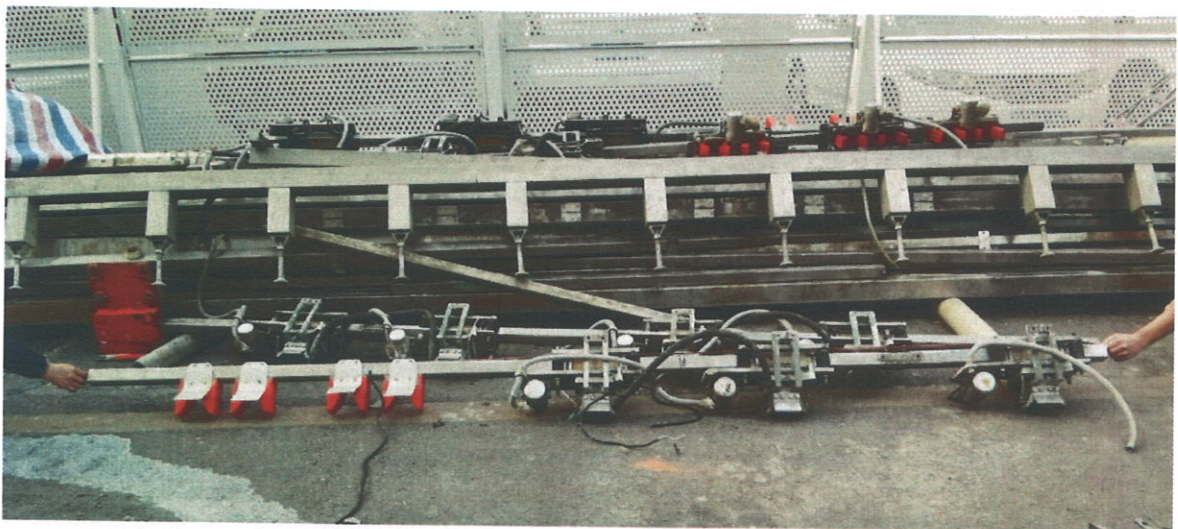
10、事发时吊运的长条状设备之一，长度为 3.78 米
