# 鹤山市德顺机械制造有限公司厂房二项目 “3·24”一般高处坠落事故调查报告

鹤山市人民政府事故调查组

2025 年 5 月

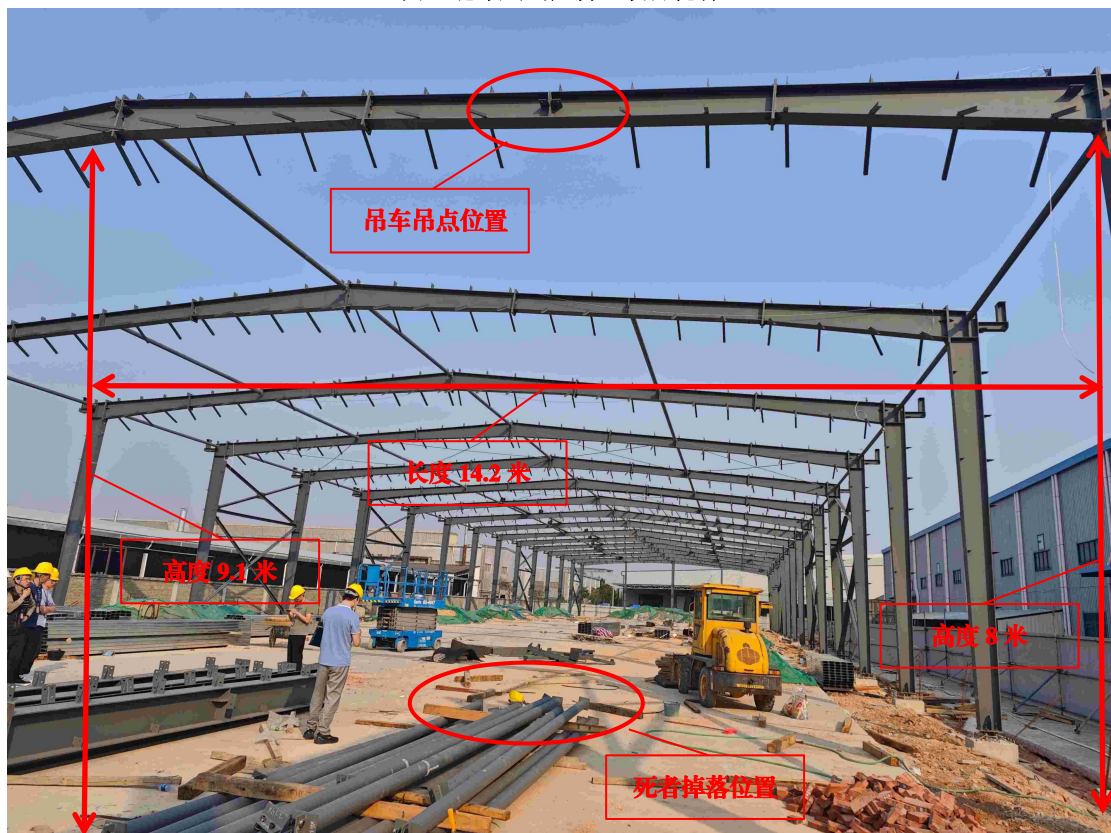
事故发生在德顺公司厂房二项目（图1所示），事故发生时项目班组正在进行6轴处的钢结构横梁安装工作，柱端离地面约8米，横梁顶端离地面约9.1米，横梁顶端与柱端之间的长度约14.2米（图2所示）。根据现场人员笔录描述，死者张\*雄当天已佩戴安全帽并系挂安全带。

图 2 事故发生现场情况

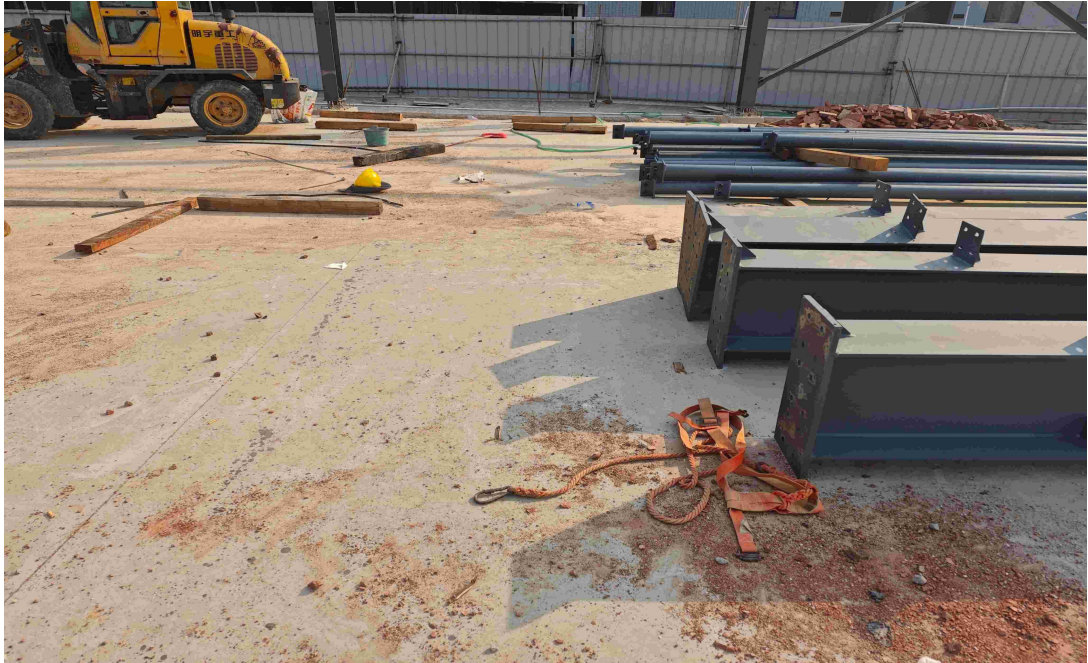
图3 死者张明雄掉落位置

工人张\*雄安全意识淡薄，未规范使用安全带<sup>[6]</sup>（移动过程中卡扣未系挂在生命线上），未按照专项方案要求使用登高车，在钢梁上违规行走<sup>[7]</sup>移动至吊车吊点的过程中不慎意外坠落，造成张\*雄受伤，后送医抢救无效死亡。
