# 鹤山市雅瑶镇鹤顺农场“3·6”一般机械伤害 事故调查报告

鹤山市人民政府事故调查组

2025年4月

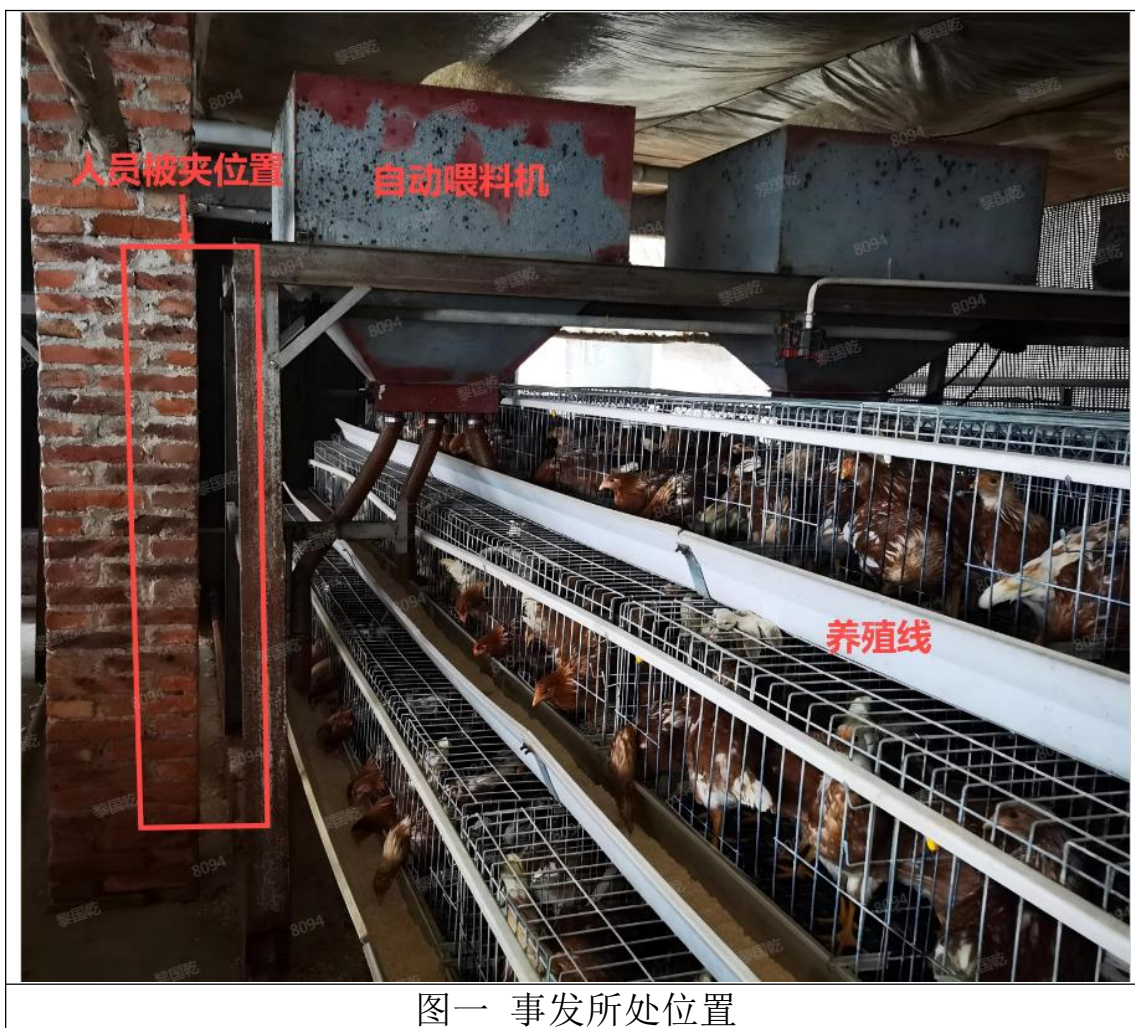
图一 事发所处位置

17时许，聂\*壮在鸡舍内的养殖线作业时，被正在2号养殖线轨道上移动的自动喂料机<sup>1</sup>夹压在喂料机立柱与鸡舍一红砖支撑柱之间（见图一）无法动弹，聂\*壮大声向其他区域作业的工人呼救。李\*初听到呼救后立即冲入中央鸡舍，聂\*壮高喊快关机器，李\*初随即到自动喂料机操作箱处关停自动喂料机，并向其他人呼救，卢\*柏、聂\*文、曾\*群听闻后陆续赶到现场帮忙施救。聂\*文等人使用铁管将自动喂料机撬开，将被夹压在自动喂料机与红砖支撑柱之间的聂\*壮拉了出来，并将聂\*壮抬至鸡舍旁边的休息床上，工人拨打120呼叫急救，曾\*群将昏迷的聂\*壮唤醒，聂\*壮短暂清醒并呼吸急促，双手捂住腰腹处叫疼，随后昏迷。120急救人员到达现场随即对聂\*壮进行抢救，后经确认，聂\*壮于当日17时52分抢救无效死亡。

鹤顺农场主要负责人聂\*壮安全意识淡薄，对安全风险和事故隐患的认识不足，在自动喂料机运行时，前往自动喂料机运作区域作业，导致自身被轨道上正在运行的自动喂料机夹压到一旁的红砖柱之间受伤致死，是此次事故发生的直接原因。

**2.作业现场安全措施不到位。**一是在自动喂料机运转作业时鹤顺农场没有安排人员进行现场监护；二是鹤顺农场未能对易夹伤的支撑柱区域进行重点标识。

（一）鹤山市雅瑶镇鹤顺农场要深刻吸取事故教训，建立健全安全生产责任制，不打折扣落实安全生产主体责任；强化对从业人员的安全生产教育和培训，保证从业人员具备必要的安全生产知识，熟悉有关的安全生产规章制度和安全操作规程，掌握本岗位的操作技能；制定场内机械的安全操作规程，对场内机械开展隐患排查治理工作，明确各机械的风险部位，并在场内显眼位置张贴操作规程，切实提升安全

生产管理水平；在不影响正常生产经营的前提下，提升场内自动喂料机的本质安全水平。

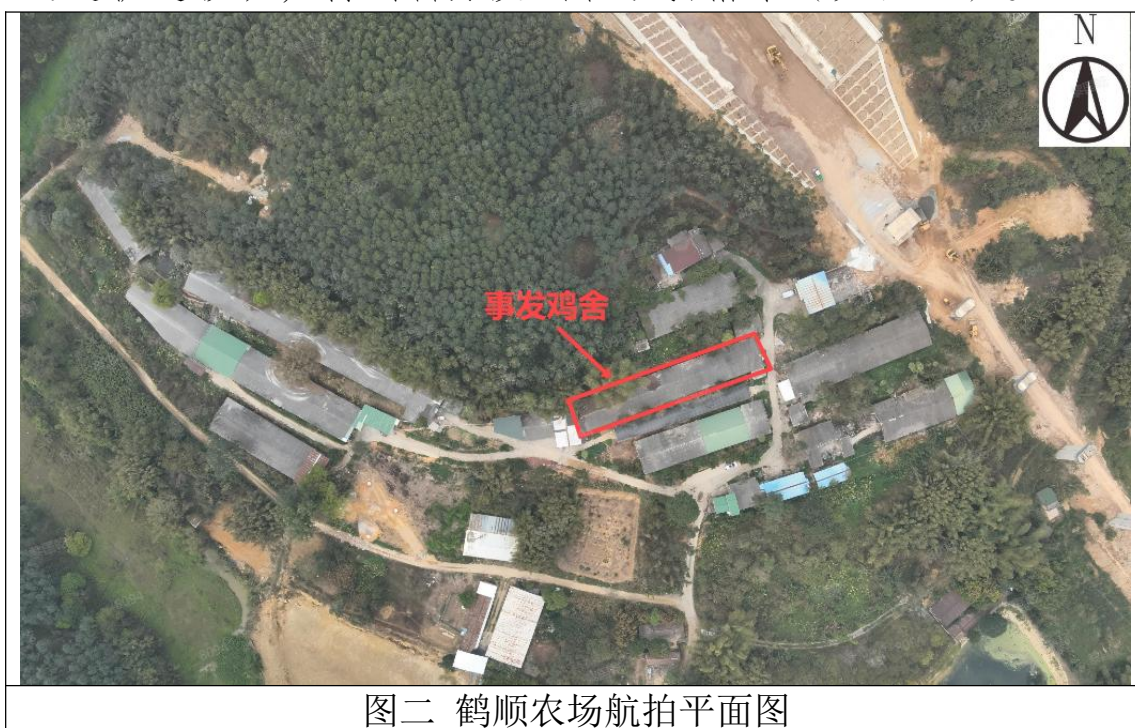
图二 鹤顺农场航拍平面图

鹤山市雅瑶镇鹤顺农场座落于鹤山市雅瑶镇南靖村民委员会塘田旧村连塘咀山边地。事发鸡舍位于场区中部，为长方形，呈西南——东北向，长约54m，宽约9.65m（见图

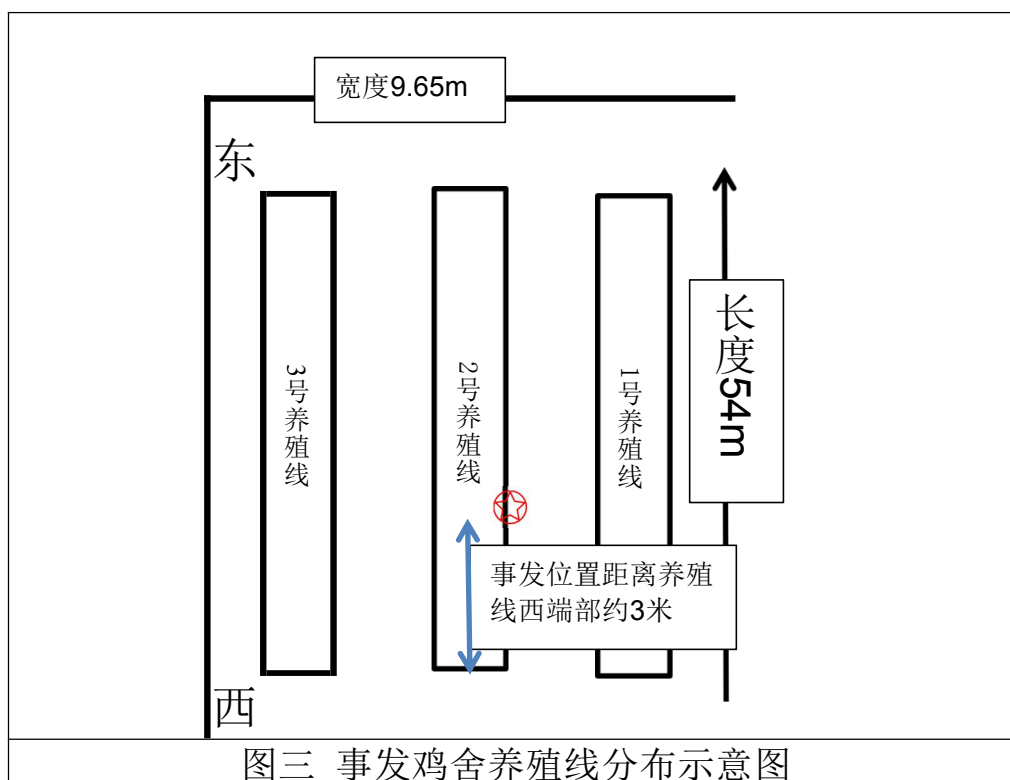
图三 事发鸡舍养殖线分布示意图

二)。事发鸡舍内设置安装了3条养殖线（见图三），分别为1号、2号、3号养殖线。

每条养殖线从上至下分为三层，每层有喂食槽，底层外沿铺设自动喂料机的移动轨道，轨道外侧有若干支撑鸡舍的红砖支撑柱。
